CERTIFICADO DE CALIBRACIÓN

Número: 004716

INSTRUMENTO: PLANCHA DE TERMOFUSION
Instrument

MODELO: 707701
Model

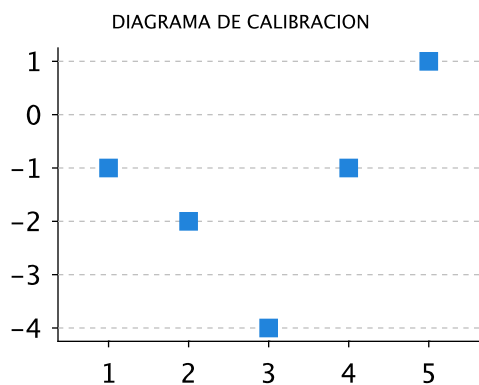
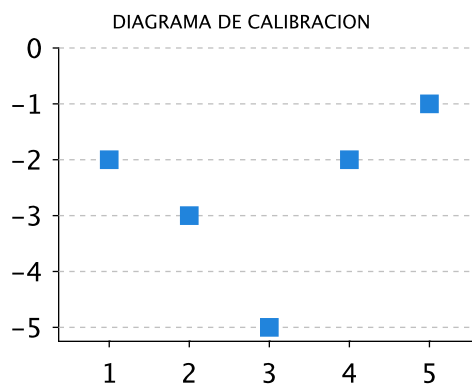
CARA	Indicación Instrumento	Indicación Patrón	Error Max. Relativo	RESULTADO
Superior	420.0	411.0	-1,000	Error
	420.0	412.0	-2,000	4.000
	420.0	414.0	-4,000	U
	420.0	411.0	-1,000	0.117
	420.0	409.0	1,000	
Inferior	420.0	412.0	-2,000	Error
	420.0	413.0	-3,000	-5.000
	420.0	415.0	-5,000	U
	420.0	412.0	-2,000	-0.146
	420.0	411.0	-1,000

Error Cara Superior () =	4,000 ± 0,117
Error Cara Inferior () =	-5,000 ± -0,146

** A la temperatura indicada por el termómetro bimetalico es necesario realizarle un ajuste igual a la lectura registrada por el indicador bimetalico menos el promedio de operación del equipo, registrado en el presente informe.*
