CERTIFICADO DE CALIBRACIÓN

Número: 004142

INSTRUMENTO: PLANCHA DE TERMOFUSION
Instrument

MODELO: 2 SW
Model

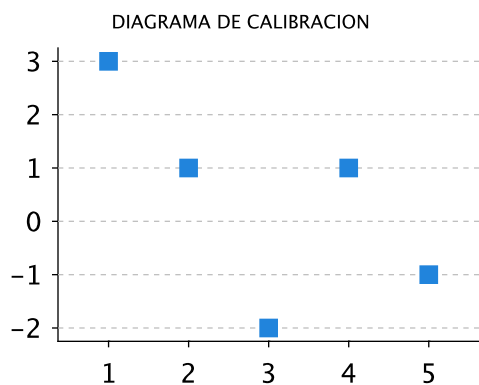
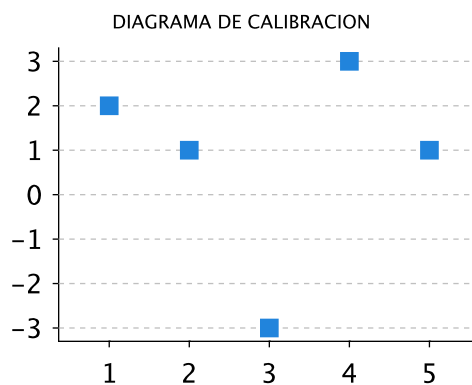
CARA	Indicación Instrumento	Indicación Patrón	Error Max. Relativo	RESULTADO
Superior	450.0	477.0	3.0	Error
	450.0	479.0	1.0	3.000
	450.0	482.0	-2.0	U
	450.0	479.0	1.0	0.075
	450.0	481.0	-1.0	
Inferior	450.0	478.0	2.0	Error
	450.0	479.0	1.0	3.000
	450.0	483.0	-3.0	U
	450.0	477.0	3.0	0.075
	450.0	479.0	1.0

Error Cara Superior () =	3,000 ± 0,075
Error Cara Inferior () =	3,000 ± 0,075

- * Con el certificado de calibración se entrega una estampilla del Departamento de Metrología de Llanogás SA ESP, que contiene fecha y número del certificado de calibración, la cual va adherida al equipo.*
- * A la temperatura indicada por el termómetro bimetalico es necesario realizarle un ajuste igual a la lectura registrada por el indicador bimetalico menos el promedio de operación del equipo, registrado en el presente informe.*
- * Se calibra sin novedades vidrio del bimetalico partido equipo funciona normalmente.*
